Rapportage Onderzoek staat van onderhoud kleedruimten gemeentelijke buitensportaccommodaties Harlingen.

Rapport nr. : 20200102
Opdrachtgever : Gemeente Harlingen
Dhr. F. Algra
Plaats : Harlingen
Datum: 08-06-2020
Versie: **DEFINITIEF**

Uitgevoerd door: Ing. J.A. Boom

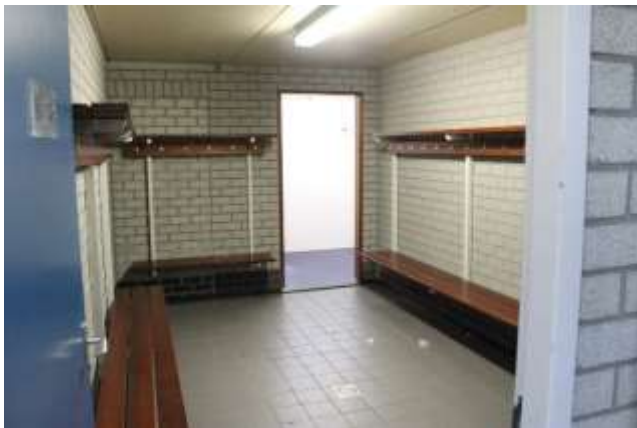
De vloer in de kleedkamers en douches 1 t/m 6 hebben vloertegels. De wanden zijn schoonmetselwerk met een betonplafond. Allemaal zeer onderhoudsarm en wordt keurig netjes onderhouden.

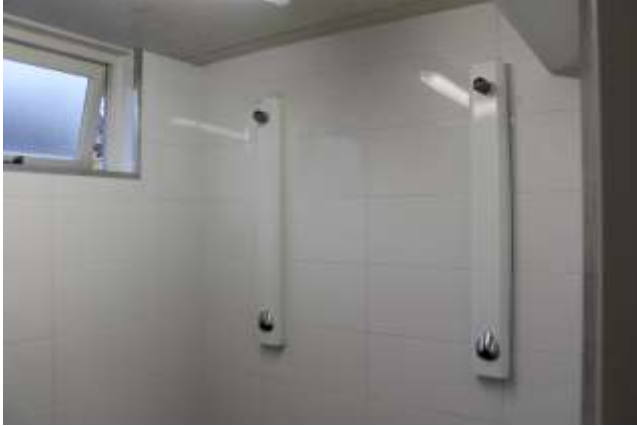
De douches zijn eerder al een keer gerenoveerd en er zijn elektronische douches gekomen.

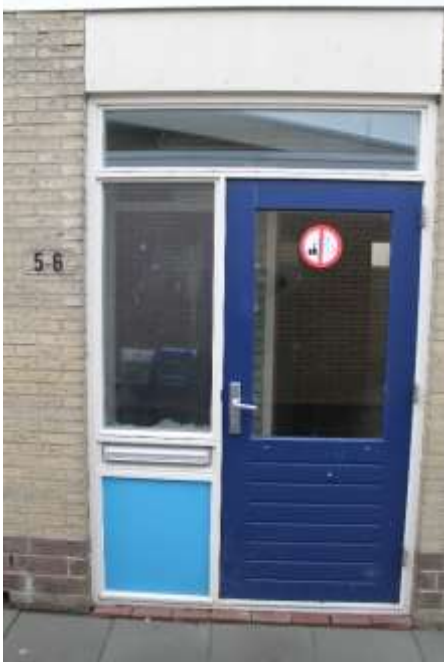
Elke ingang van de kleedkamers hebben dezelfde pui. De deuren zijn eerder al een keer vervangen. Op deze foto is te zien dat het glas links lek is en zal op termijn vervangen moeten worden. De meeste dubbele beglazing is al vervangen door de tijd heen voor HR (++) .

De staat van onderhoud van het gebouw en van de kleedkamers is goed. Er zijn goede materialen gekozen die de levensduur alleen maar verlengen. Alleen de lekke ramen zouden op termijn vervangen moeten. Het buiten metselwerk is smerig maar dit is esthetisch.

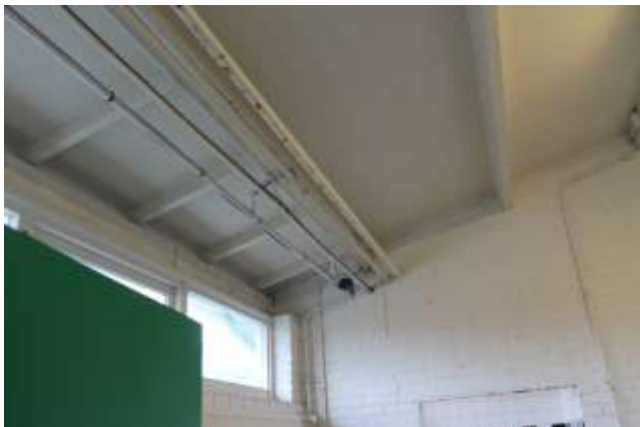
De leidingen lopen in het zicht door de kleedkamer. Onderzijde dakbeschot is goed te zien. Op plaatsen steken de houtfretten er doorheen waarmee de zonnepanelen zijn bevestigd.

Er is geen plafond toegepast in de kleedruimte, alleen een systeemplafond in de doucheruimte. Tussen de balklaag zou een isolatie aangebracht kunnen worden, dus van binnenuit isoleren. Het systeemplafond in de douches is aangebracht omdat het leidingwerk wat erboven zit bereikbaar is voor onderhoud, maar dat is geen goede keuze geweest. Deze zijn niet bestand tegen de soms moedwillig opspringende ballen en het hoge aanwezige vochtgehalte in deze ruimte. Er zijn voetbalverenigingen die hier kiezen voor een plafond gemaakt met een harde (trespa) volkernplaat, die met torx schroeven gemakkelijk te demonteren is als er onderhoud nodig is, maar wel tegen een stootje en vochtbestendig is.

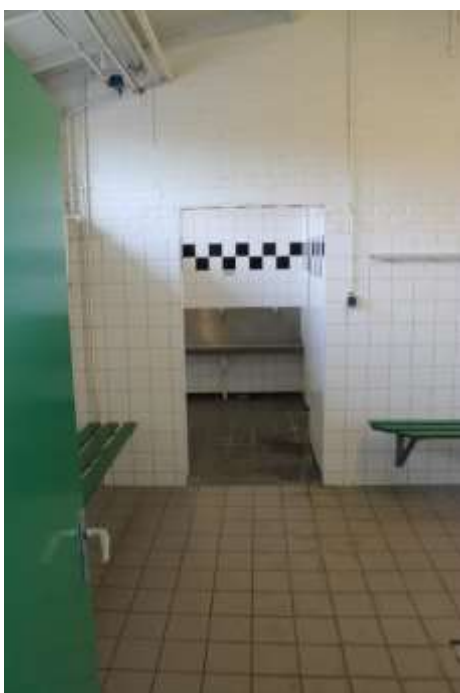
Hier is te zien dat vloertegels met voeg erg smerig zijn en verkalkt in de natte hoek. De wanden zijn wit gesausd. Alleen de wandtegels zijn nog fris.

De vloeren in de kleedkamers zijn oud, smerig en onhygiënisch en ook niet meer schoon te krijgen. Hier zou een epoxyvloer overheen gezet kunnen worden welke vlak is en dus goed schoon te houden.

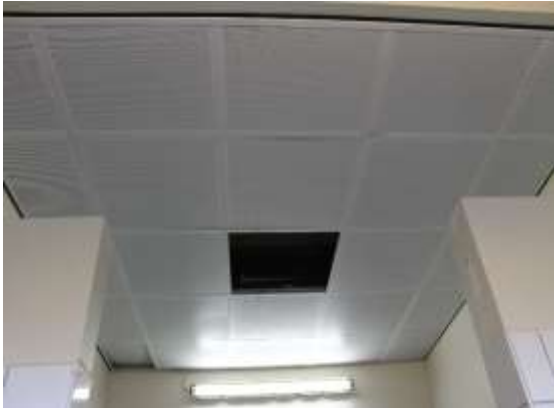
Het aluminiumsysteemplafond in de
doucheruimte. Deze zijn beschadigd of
platen ontbreken door voetballen.

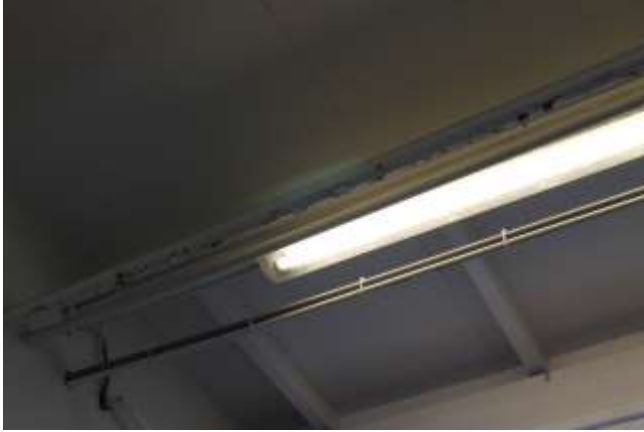
Door het hoge vochtgehalte en geen afzuiging roest alles en ontstaan schimmels.

Installatietechnisch is het allemaal goed voor mekaar met moderne CV ketels, boilers en zonnepanelen. Het aanbrengen van een mechanische ventilatie zou ten gunste komen van en droger binnenklimaat. Bij de eventuele nieuwbouw zal een groot deel van de warmte opwekkers hergebruikt kunnen worden.

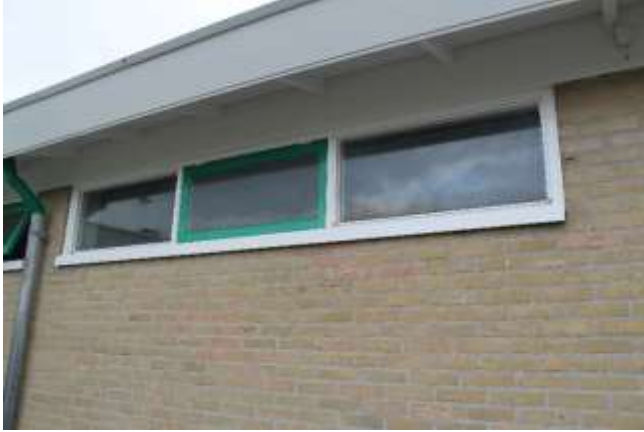
Merendeel van de beglazing is nog steeds enkel glas. Op het glas na in de twee uitbreidingen.

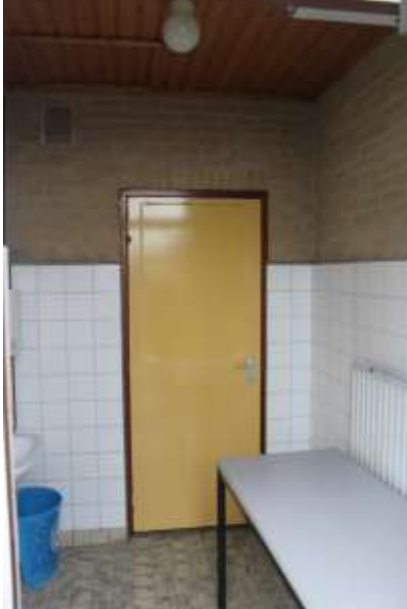
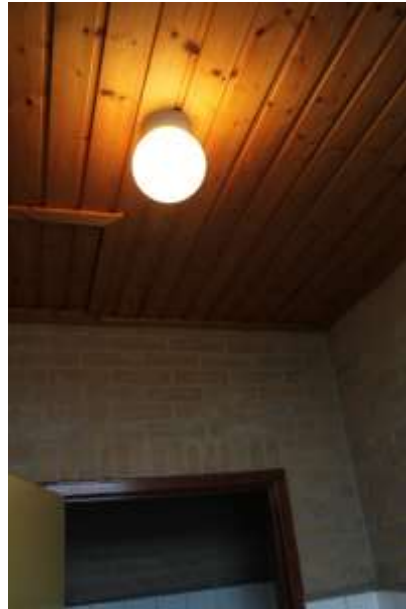
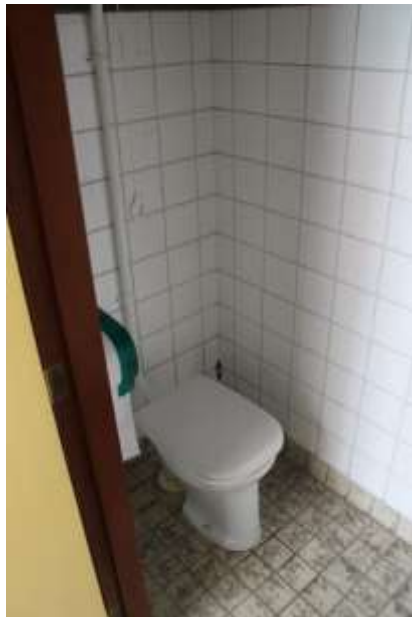
Entree van het buitentoilet. Welke aan de binnenzijde gedateerd is. Zie foto's

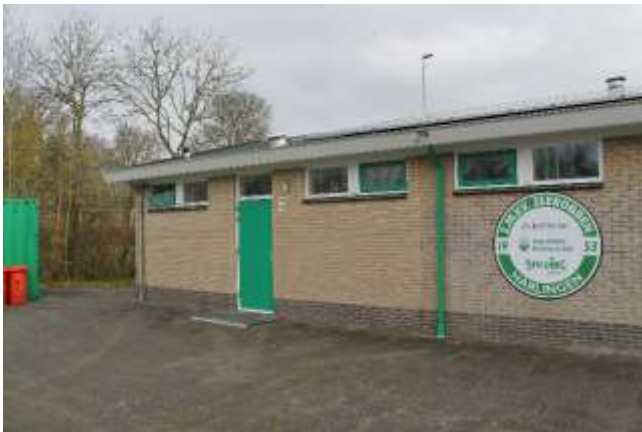
Laatste aangebouwde kleedkamer in 2014. Ook deze kent schimmelvorming en een kapot plafond.

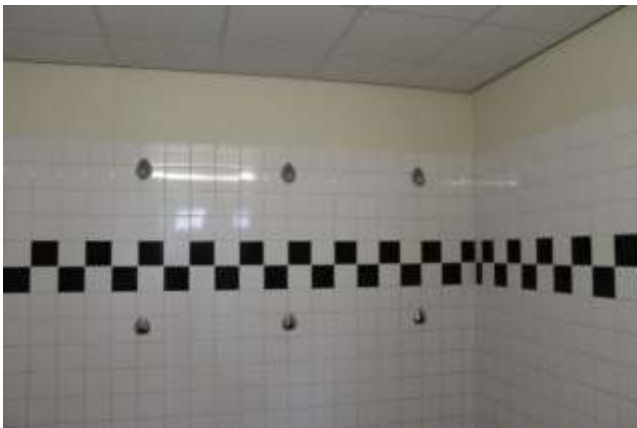
Wandtegels met elektronische
douchekeuren en een standaard
systeemplafond die niet helemaal
geschikt is voor een natte ruimte.

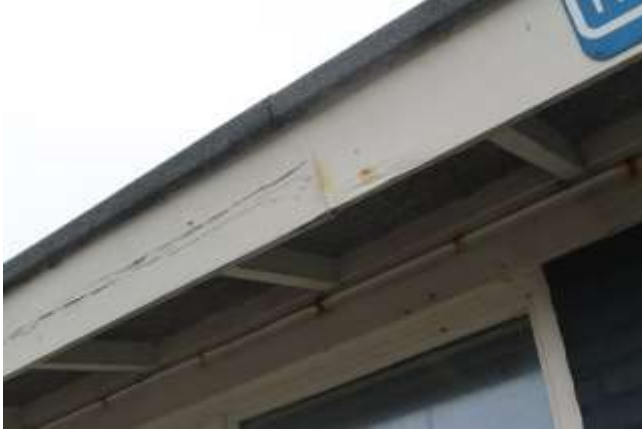
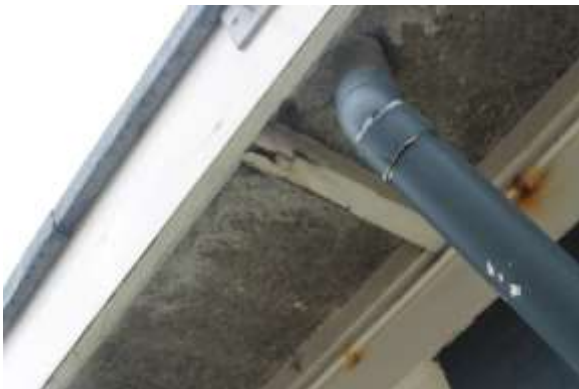
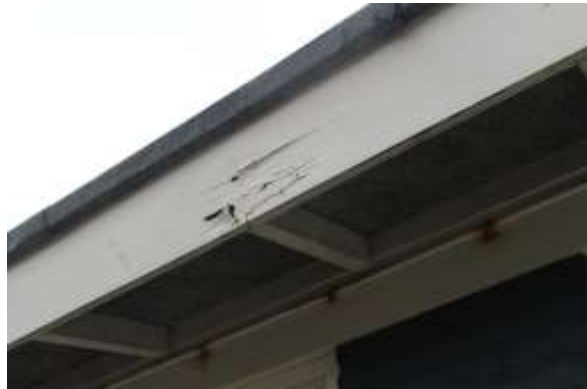
Hier enkele foto's van het achterstallig onderhoud aan boeidelen, kozijnen en daken.

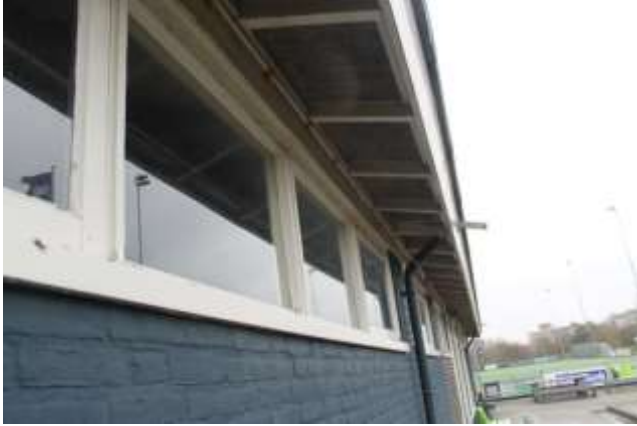
Kozijnen van de oude kleedkamers met het enkelglas. De gevelbekleding is vervangen door kunststof rabat.

Conclusie is dat oudere kleedruimtes redelijk zijn en ook redelijk gemakkelijk toekomst bestendig gemaakt kunnen worden. Dit kan door schilderwerk te plegen aan de wanden, het aanbrengen van een systeemplafond, het isoleren van het dak, en het vervangen van het enkele glas door HR++ worden.

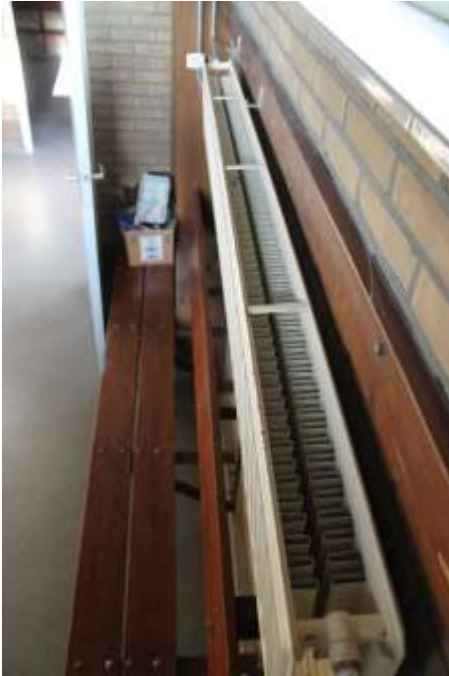
Halletje met doorkijk naar oude kleedkamer. Hier is de epoxyvloer goed te zien. De radiator hangt niet goed in de beugels. De wanden zijn schoonmetselwerk waardoor het wat oud en aftands oogt.

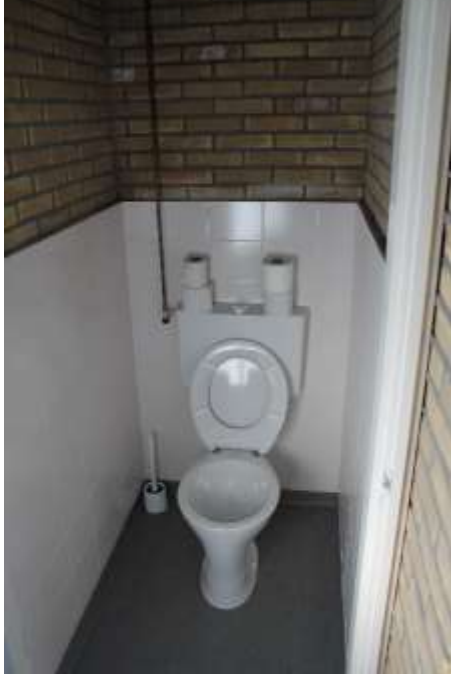
Elke kleedkamer heeft een eigen toilet met nieuwe tegeltjes maar wel weer het schoonmetselwerk wat het niet frisser maakt. Het plafond ontbreekt hier. De schakelaar hangt los en zal vast gezet moeten worden.

Er is geen plafond toegepast in de kleedruimte en toiletten. Tussen de balklaag zou een isolatie aangebracht kunnen worden, dus van binnenuit isoleren. In het toilet en doucheruimte dient een plafond aangebracht worden zodat dat de warmte niet meteen naar boven en dus naar buiten weglekt. Hier zou gekozen kunnen worden voor een systeemplafond dat geschikt is voor natte ruimtes.

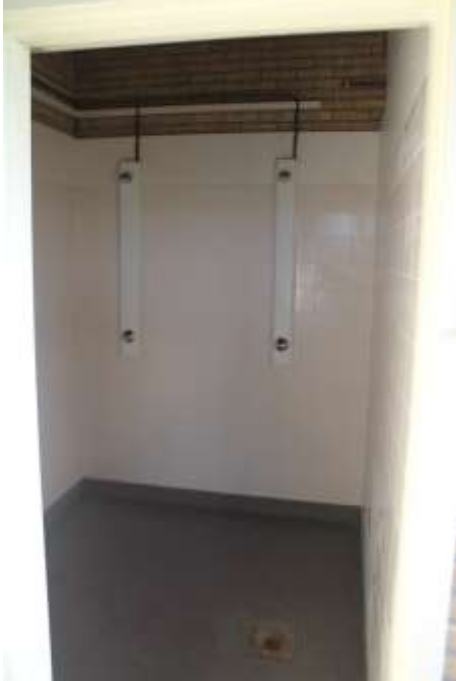
De douchehoek met moderne opbouw elektronische douchekranen. Ook hier is het plafond niet opnieuw aangebracht. De oude stenen wastrog is nog aanwezig. Ook zit er nog een houtenplaat in het raam waar het glas nog in moet.
