Rapportage Onderzoek staat van onderhoud kleedruimten gemeentelijke buitensportaccommodaties Harlingen.

Rapport nr. : 20200102
Opdrachtgever : Gemeente Harlingen
Dhr. F. Algra
Plaats : Harlingen
Datum: 08-06-2020
Versie: **DEFINITIEF**

Uitgevoerd door: Ing. J.A. Boom

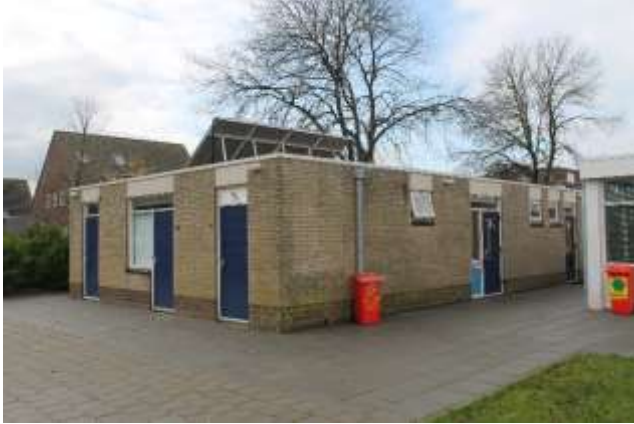
In 2006 is een deel aangebouwd voor een berging, dubbele kleedkamer en scheidsrechterhokje. De aanbouw is aan de buitenzijde gelijk gehouden aan de rest. Met metselwerk, houten kozijnen en HWA.

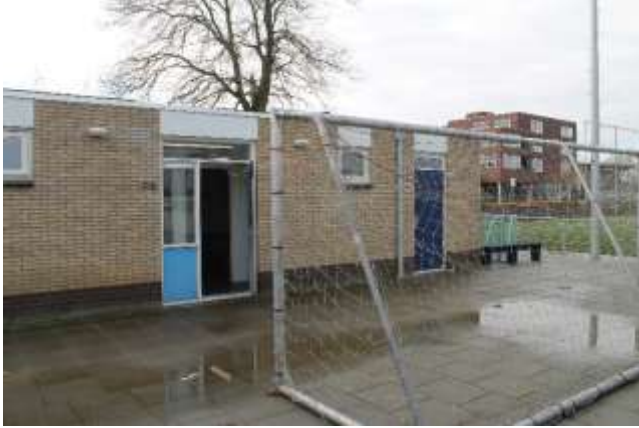
Elke ingang van de kleedkamers hebben dezelfde pui. De deuren zijn eerder al een keer vervangen. Op deze foto is te zien dat het glas links lek is en zal op termijn vervangen moeten worden. De meeste dubbele beglazing is al vervangen door de tijd heen voor HR (++) .

De staat van onderhoud van het gebouw en van de kleedkamers is goed. Er zijn goede materialen gekozen die de levensduur alleen maar verlengen. Alleen de lekke ramen zouden op termijn vervangen moeten. Het buiten metselwerk is smerig maar dit is esthetisch.

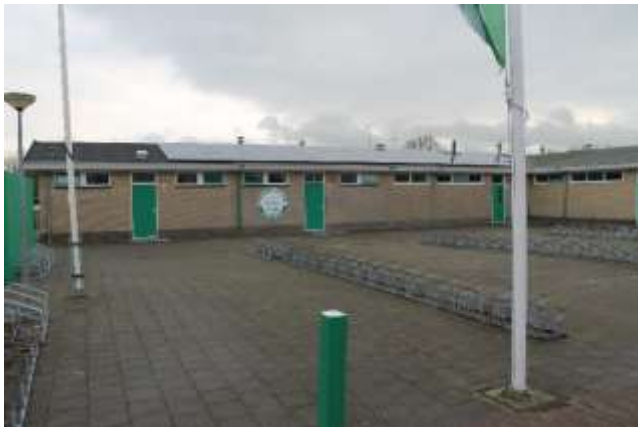
Totaaloverzicht van het gebouw met de kleedkamers. Aan de kleur van het metselwerk is goed te zien dat er twee uitbreidingen zijn geweest

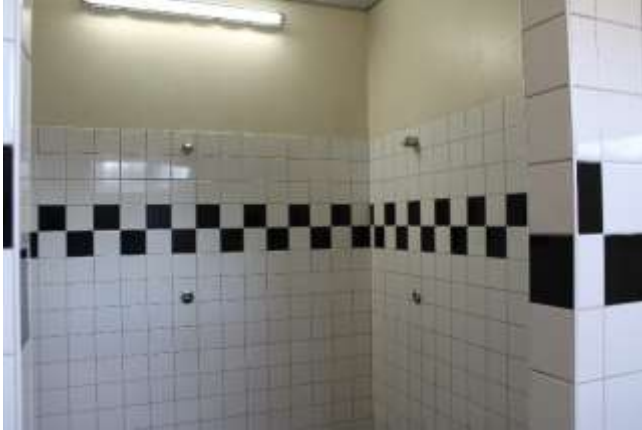
Hier is te zien dat vloertegels met voeg erg smerig zijn en verkalkt in de natte hoek. De wanden zijn wit gesausd. Alleen de wandtegels zijn nog fris.

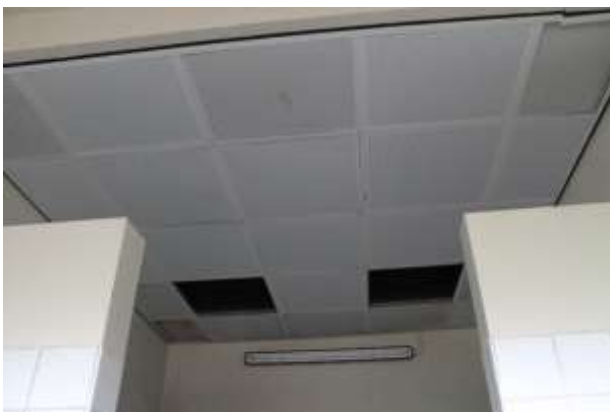
Het aluminiumsysteemplafond in de
doucheruimte. Deze zijn beschadigd of
platen ontbreken door voetballen.

Er is geen plafond toegepast in de kleedruimte, alleen een systeemplafond in de doucheruimte. Tussen de balklaag zou een isolatie aangebracht kunnen worden, dus van binnenuit isoleren. Het systeemplafond in de douches is aangebracht omdat het leidingwerk wat erboven zit bereikbaar is voor onderhoud, maar dat is geen goede keuze geweest. Deze zijn niet bestand tegen de soms moedwillig opspringende ballen en het hoge aanwezige vochtgehalte in deze ruimte. Er zijn voetbalverenigingen die hier kiezen voor een plafond gemaakt met een harde (trespa) volkernplaat, die met torx schroeven gemakkelijk te demonteren is als er onderhoud nodig is, maar wel tegen een stootje en vochtbestendig is.

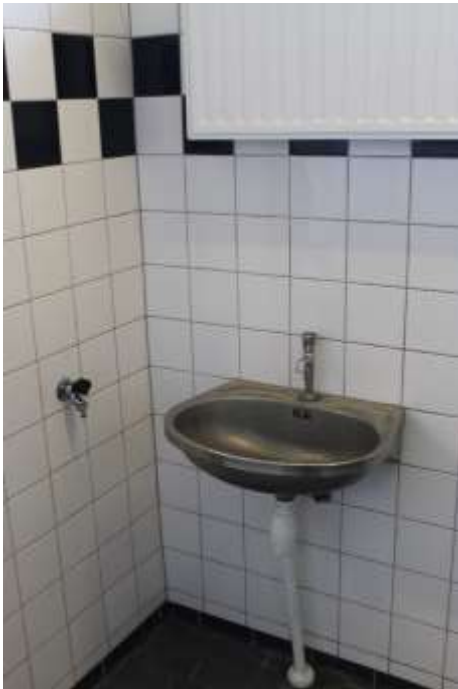
Door het hoge vochtgehalte en geen afzuiging roest alles en ontstaan schimmels.

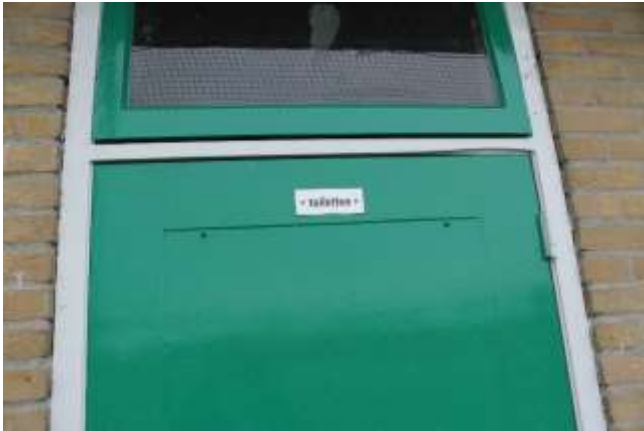
Merendeel van de beglazing is nog steeds enkel glas. Op het glas na in de twee uitbreidingen.

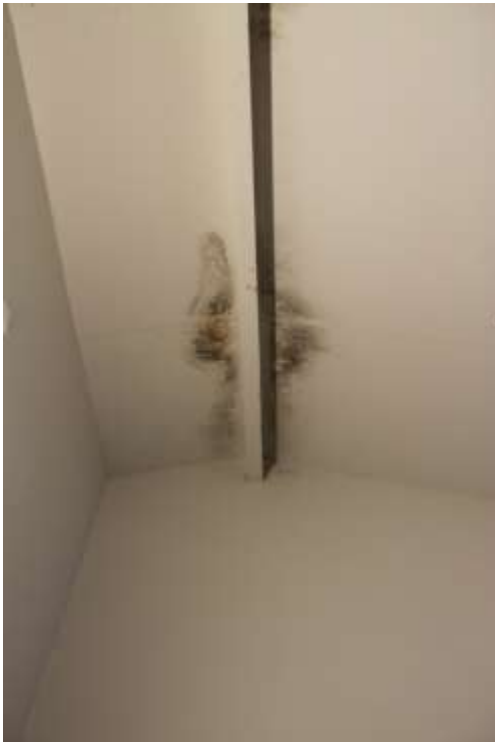
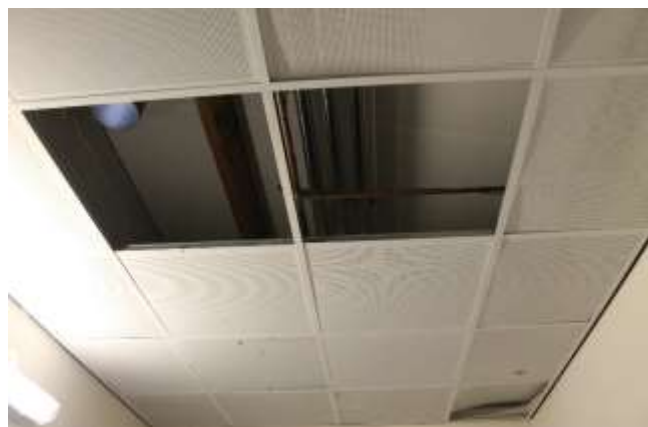
Laatste aangebouwde kleedkamer in 2014. Ook deze kent schimmelvorming en een kapot plafond.

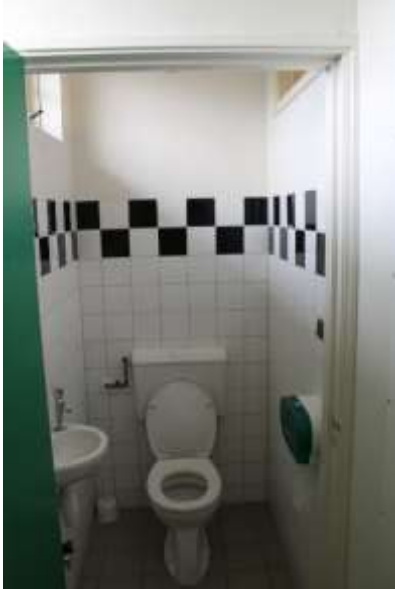
Toiletgroep is verder netjes te noemen.

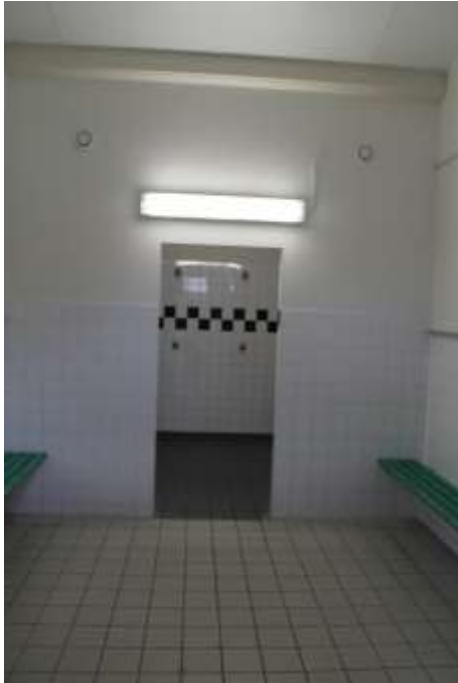
Wandtegels met elektronische
douchekeuren en een standaard
systeemplafond die niet helemaal
geschikt is voor een natte ruimte.

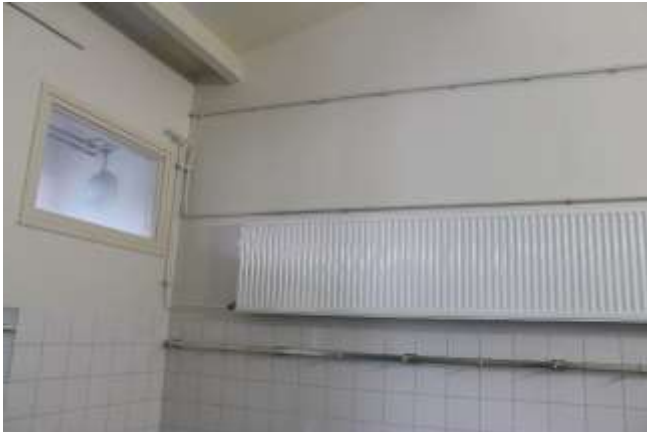
Kleedkamer heeft ook wand- en vloertegels. In verhouding zijn dit grotere kleedkamers.

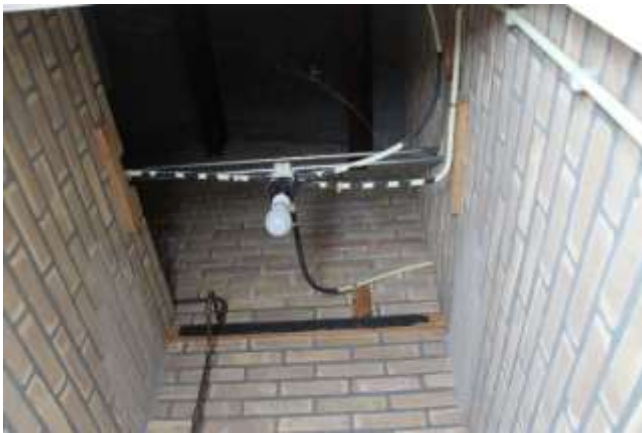
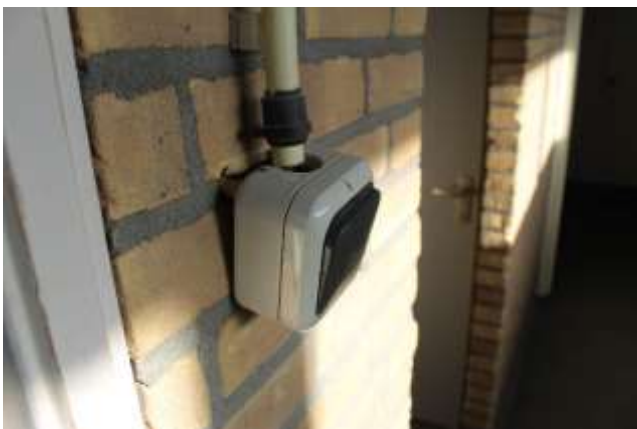
Elke kleedkamer heeft een eigen toilet met nieuwe tegeltjes maar wel weer het schoonmetselwerk wat het niet frisser maakt. Het plafond ontbreekt hier. De schakelaar hangt los en zal vast gezet moeten worden.

De kleedkamers met toiletten en douches zijn nog functioneel en het sanitair, toiletten en elektronische douches, zijn deels vernieuwd. De wanden en het plafond zou op termijn aangepakt moeten worden. Aan te bevelen is schone metselwerk te sauzen met een afneembare saus waardoor het geheel frisser wordt
